# Verslag SCCM auditordagen

OHSAS 18001 editie 2013

**12 en 14 februari 2013**

**Discussie over praktijksituaties**

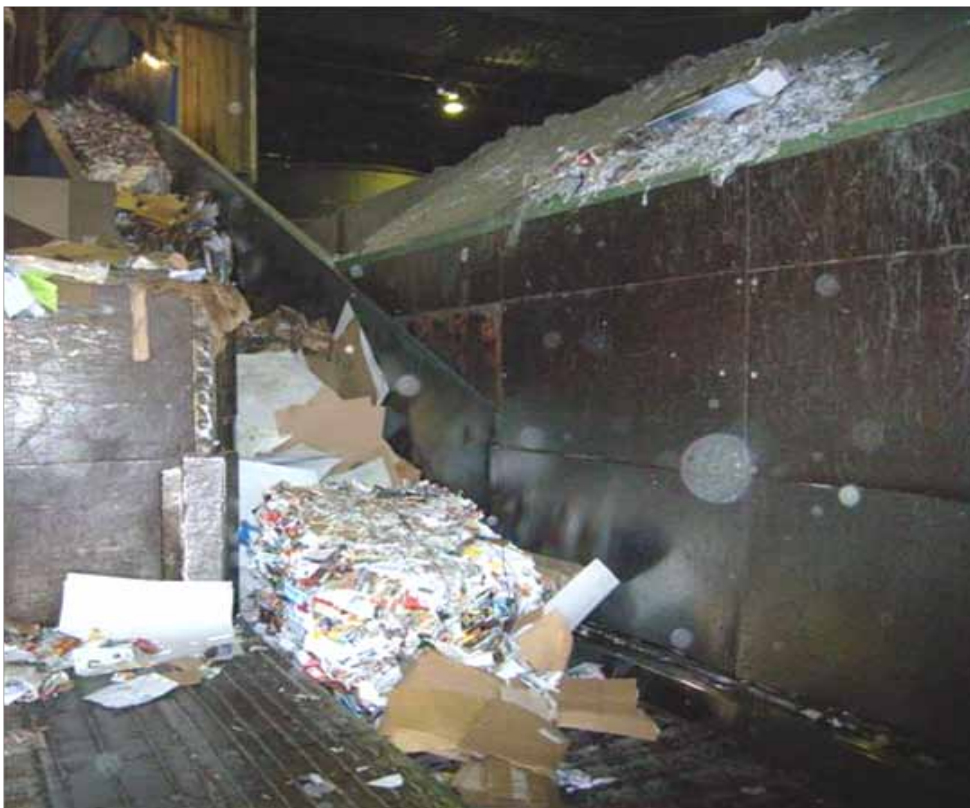
Onderstaande transportband is in 1985 geplaatst en in bedrijf genomen.

De transportband voert oud papier omhoog richting een pulper. In de pulper wordt het papier met water gemengd ten behoeve van de productie van karton.

Met een shovel worden balen papier op de band geschoven. Voorafgaand dient een stalen draad om de baal te worden doorgeknipt.

De toegang naar de transportband is vrij en open. Er zijn binnen een afstand van 5 m geen veiligheidsvoorzieningen aanwezig.

- 5 De transportband hoeft geen CE-certificaat te hebben, aangezien hij al voor 1 januari 1995 in bedrijf is genomen.
- 6 Vanuit de Arbowet wordt een verdiepende RI&E verwacht ten aanzien van arbeidsmiddelen. Het proces waar de transportband onderdeel van uitmaakt wordt in deze RI&E beoordeeld.

- 7A Knelgevaar / vallen / aanrijdgevaar door shovel / snijgevaar bij knippen stalendraad.  
Gevaar dat iemand met de band omhoog gaat en in de pulper verdwijnt

- 7B De tijdsplanning in het plan van aanpak is afhankelijk van de hoogte van de risico's / gevaren van de pulper. Als er hoge risico's uit de RI&E komen, mag je van de organisatie direct actie verwachten. De planning van 5 jaar kan dan gelden voor maatregelen met een lager risico.  
Ook kan het zijn dat er al maatregelen zijn genomen, waardoor de risico's van de pulper lager wordt gewaardeerd en daarom de planning van 5 jaar acceptabel is.  
Als er geen actieplan aanwezig is en/of het plan niet voldoet aan het door de organisatie zelf vastgelegde niveau van te accepteren risico's, is de termijn van 5 jaar niet acceptabel.

- 8 Je mag verwachten dat het in de pulper vallen via de transportband als een hoog risico uit de RI&E komt. Dit betekent dat er maatregelen genomen moeten worden om dit risico weg te nemen of te educeren. Dit kan door het aanbrenge van een noodstop of bijvoorbeeld door op een andere manier het papier naar de pulper te voeren. De organisatie moet met een redelijk plan van aanpak komen om de pulper veiliger te maken. Het moet passen in het door de organisatie zelf geformuleerde beleid.

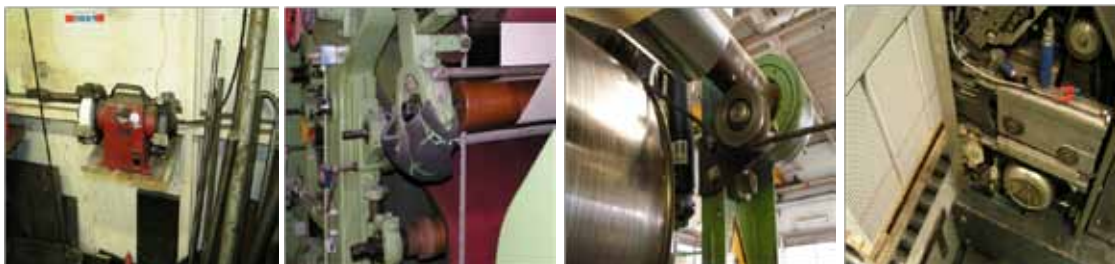
### 9 T/M 11 VRAGEN FOTO-CASE 1

- 9 *Foto 1* - Verder onderzoek zou plaatsvinden ten aanzien van:
- Programma orde en netheid, werkinstructies op dit punt.
  - Documentatie van machines (de steunspade staan te ver uit elkaar).

- Controleronden / werkplekinspecties (door wie en hoe vaak, wat komt daar uit, is dit geconstateerd, indien wel geconstateerd waarom is er geen correctie, etc.).

- Inhoud RI&E en plan van aanpak (voldoende aandacht voor machineveiligheid; is dit een incident of structureel)?
  - Hoe is onderhoud van machines geregeld (waarom is deze afwijking niet geconstateerd of waarom is er niets gebeurd).

- 9 *Foto 2* - Verder onderzoek zou plaatsvinden ten aanzien van:
- Machineveiligheid (waarom is voor deze oplossing gekozen, zijn er betere oplossingen om de machineveiligheid te verhogen?)

- Management of change (zijn er wijzigingen geweest waardoor stoten een nieuw probleem is?)
  - RI&E (is dit risico onderdeel van de RIE en het plan van aanpak?)

- 9 *Foto 3* - Verder onderzoek zou plaatsvinden ten aanzien van:
- RI&E (is het risico om tussen draaiende delen te komen onderdeel van de RI&E en het plan van aanpak).

- Implementatie arbocatalogus (geeft de arbocatalogus en/of brancheafspraken duidelijkheid over acceptabel risiconiveau van deze machine).
- 9 *Foto 4* - Verder onderzoek zou plaatsvinden ten aanzien van:

- De reden waarom hier de deur voor de aandrijving van de machine is verwijderd en de beveiliging is overbrugd (sprake van onderhoud of structureel).
  - Controleronden / werkplekinspectie (hoe zijn deze georganiseerd; is dit geconstateerd).

- Indien al opgemerkt bij werkplekinspecties, waarom niet opgelost (systeem van corrigerende en preventieve maatregelen).
- 10 Voor alle gevallen geldt voor een minor afwijking hetzelfde: de zwaarte van de afwijking is afhankelijk van wat de organisatie wel of niet heeft gedaan. Verwacht mag worden dat de gevaren uit de foto's opgenomen zijn in de RI&E en er een plan van aanpak is opgesteld.

- 11 Regelgeving op gebied van machineveiligheid betreft onder andere: Besluit Arbeidsmiddelen, Machinerichtlijn, Arbocatalogi, Convenanten tussen overheid en bedrijfsleven, NEN 3140 bij elektrische veiligheid.

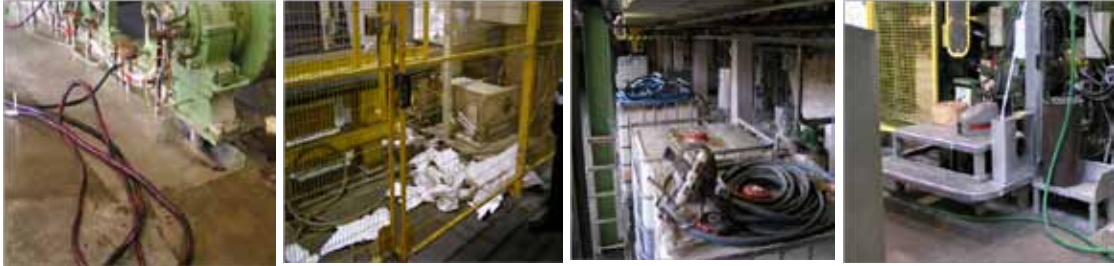
### 12 T/M 14 VRAGEN FOTO-CASE 2

- 12 *Foto 1* - Verder onderzoek zou plaatsvinden ten aanzien van:
  - Waarom ligt de slang daar, wie heeft dat goedgekeurd?
  - Is de slang een koppeling? Zo ja, veilig?

- Betreffen dit schoonmaakactiviteiten? Zo ja, wat zijn de afspraken voor uitvoering? Is er een procedure of werkinstructie? (Beheersing van werkzaamheden)

- Werkplekinspecties (situatie zelf geconstateerd, corrigerende maatregelen?)
  - Is het betreffende risico opgenomen in de RI&E?
  - Wat zijn de afspraken betreffende natte vloeren? Zijn er maatregelen tegen uitglijden?

- 12 *Foto 2* - Verder onderzoek zou plaatsvinden ten aanzien van:
  - De beveiliging van het hek is onderbroken waardoor medewerkers bij de draaiende machine kunnen komen. Gecontroleerd zal worden of dit structureel is.

- Werkplekinspectie (heeft de organisatie dit zelf geconstateerd?).
  - Preventieve en corrigerende maatregelen (indien zelf geconstateerd, zijn er maatregelen genomen?).

- Beleid (wat is het beleid van de organisatie, uitzetten van de beveiliging is in strijd met het beleid en strafbaar).

- 12 *Foto 3* - Verder onderzoek zou plaatsvinden ten aanzien van:
- Werkwijze met betrekking tot het verpompen van chemicaliën (wat zijn de afspraken om vermenging van stoffen te voorkomen).

- Persoonlijke veiligheid bij gebruik van de ladder (deze voldoet niet aan de veiligheidseisen).
- 12 *Foto 4* - Verder onderzoek zou plaatsvinden ten aanzien van:

- Machineveiligheid (zijn de juiste delen van de machine afgeschermd? Trapleuning ontbreekt).
  - Afspraken ten aanzien van opslag (een bordes is geen opslagplaats).

- RI&E (zijn risico's onderkend en opgenomen in plan van aanpak).
  - Wat is het systeem voor werkplekinspecties en hoe werkt dit?
- 13 In de situatie van foto 2 is er kans op een dodelijk ongeval als een medewerker in de draaiende machine raakt. Als de overbrugging van de beveiliging structureel is, is hier sprake van een major non-conformity.

- 14 De van toepassing zijnde wet- en regelgeving betreft Machinerichtlijn, PGS 15 (foto 3), Arbocatalogi.

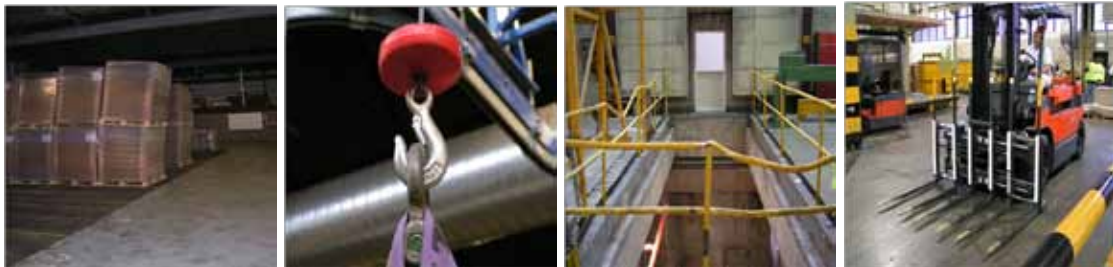
### 15 T/M 17 VRAGEN FOTO-CASE 3

- 15 *Foto 1* - Verder onderzoek zou plaatsvinden ten aanzien van:
- Welke afspraken zijn er voor intern transport?
  - Welke risico's bij opslag zijn door de organisatie onderkend?

- Welke afspraken zijn er over opslag / stapelen (gezocht wordt naar de oorzaak van deze situatie)?
- 15 *Foto 2* - Verder onderzoek zou plaatsvinden ten aanzien van:

- De veiligheidspal zit niet dicht. Onderzocht wordt waar de oorzaak ligt. Zijn de juiste hijsmiddelen aanwezig? Wat staat er in de RI&E? Hoe zijn de werkinstructies?

- Is er voldoende kennis over hijsen bij het personeel aanwezig?
  - Is er voldoende veiligheidsbewustzijn? (weten medewerkers wat er mis kan gaan en de risico's).

- Is de organisatie op de hoogte van het hijsmiddelenbesluit?
- 15 *Foto 3* - Verder onderzoek zou plaatsvinden ten aanzien van:
- De beschadigingen van het hekwerk, wat is de oorzaak en over welke periode zijn deze ontstaan?

- Onderzoek naar veiligheidsbewustzijn van het personeel.
  - Is er voldoende kennis over veilig hijsen?
  - Wat is het risico als er iets mis gaat? (lopen er mensen onder?)

- 15 *Foto 4* - Verder onderzoek zou plaatsvinden ten aanzien van:
- Is de heftruck gecontroleerd op veiligheid?
  - Wat voor opleiding hebben heftruckchauffeurs ontvangen (je mag voor deze speciale heftruck extra opleiding verwachten naast het heftruckrijbewijs).

- Is de heftruck geschikt voor de last die het moet tillen?
  - Is er voldoende zicht bij het tillen van een last?
  - Hoe is de veiligheid van voetgangers geborgd?

- 16 Het niet kunnen gebruiken van de veiligheidspal bij foto 2 is een afwijking die hoog moet worden opgenomen omdat hier direct een gevaarlijke situatie aan de orde is die in strijd zal zijn met het beleid van de organisatie. De hoogte van de afwijking is afhankelijk van de verdere bevindingen zoals: structureel? Kennisniveau? Aanwezigheid en kwaliteit van juiste hijsmiddelen? De directie zal direct worden gewezen op de gevaarlijke situatie en van de organisatie worden ook direct maatregelen verwacht.

- 17 De van toepassing zijnde wet- en regelgeving betreft Hijsmiddelenbesluit, CE-keuring (heftruck).

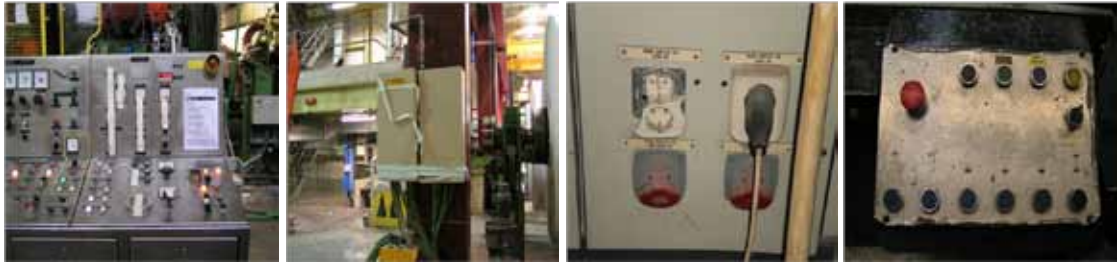
VRAGEN FOTO-CASE 4

- 18 *Foto 1* - Verder onderzoek zou plaatsvinden ten aanzien van:
  - De werkwijze bij onderhoud (deze situatie betreft een lockout – tagout (LOTO) situatie bij onderhoud waarbij een deel van de machine nog in gebruik is).
  - Waarom is dit zo gedaan, wat is de achtergrond?
  - Is dit de vaste werkwijze of is dit een incident?
- 18 *Foto 2* - Verder onderzoek zou plaatsvinden ten aanzien van:
  - Werking looprondes / werkplekbeoordelingen (hoe vaak worden deze uitgevoerd, is beschadigde kast daar wel/niet bij geconstateerd).
  - Werking corrigerende maatregelen (waar ligt vast dat de kast is beschadigd).
  - Is de beschadiging gemeld en zijn er corrigerende maatregelen genomen?
  - Zijn er voldoende maatregelen genomen om gevaarlijke situaties te voorkomen?

- 18 *Foto 3* - Verder onderzoek zou plaatsvinden ten aanzien van:
- Wanneer is het stopcontact beschadigd geraakt?
  - Wordt het niet beschadigde stopcontact veilig gebruikt? (is de belasting niet te zwaar, is het snoer veilig weggewerkt?)

- Onderhoudsprogramma en periodieke beoordeling van de elektrische veiligheid op de locatie? (voldoet deze aan de NEN 3140 en 50110?)
- 18 *Foto 4* - Verder onderzoek zou plaatsvinden ten aanzien van:

- Onderhoudsprogramma en hoe het kan dat alle signalering ontbreekt op dit paneel waardoor de veiligheid in het geding is.
- 19 Als de situatie in foto 1 de Lockout – Tagout procedure van de organisatie is, wordt hiervoor een major non-conformity gegeven.  
De afwijking in foto 3 is afhankelijk van de bevindingen op gebied van elektrische veiligheid van de site. Wanneer dit een structureel karakter heeft, zal dit ook tot een major non-conformity leiden.

- 20 Wet- en regelgeving betreffende elektrische veiligheid wordt geregeld in de NN 3140 en de NEN 50110. Veiligheid van machines is geregeld in de Richtlijn Arbeidsmiddelen.
